Sitzbezüge Charleston 2CV (grau, rot, schwarz)

Die Bezüge werden speziell für 2CV hergestellt. Sie werden über den defekten Bezug gestülpt und von unten mit Gummis gehalten.

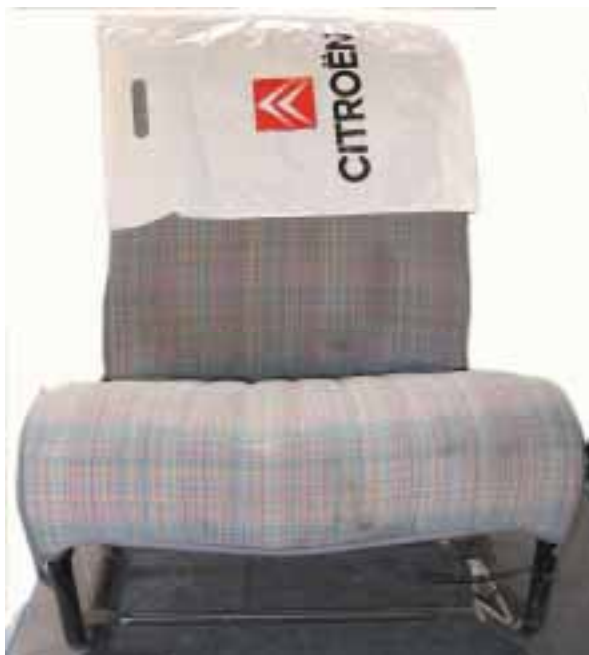
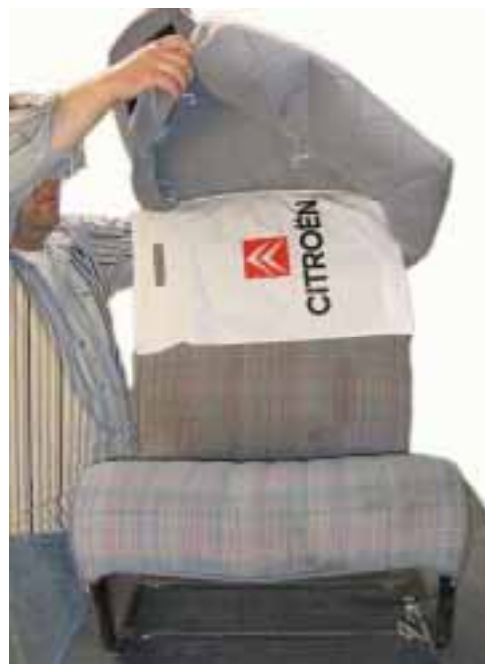
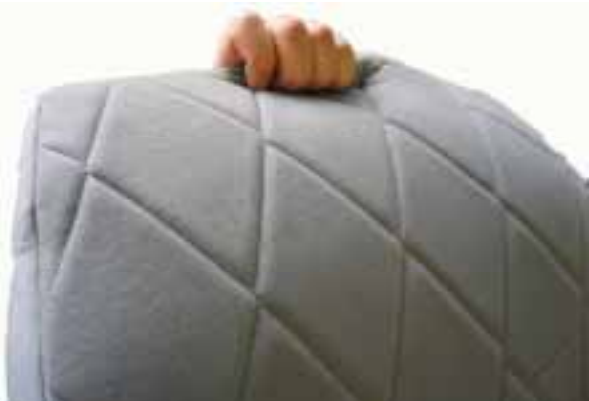
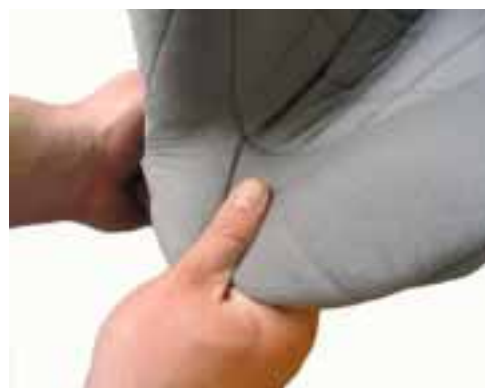
- 1) Zur Arbeitserleichterung empfiehlt es sich eine Folie über den alten Bezug zu legen, da sich dann der neue Bezug besser aufziehen lässt.
- 2) Stülpen Sie den neuen Bezug ganz über, sodass am Rückenteil oben keine Luft mehr ist. Wird der Bezug nicht ganz aufgezogen, spannt er später im Sitzbereich und kann reißen. Ziehen Sie auch die Ecken Übergang Rückenlehne – Sitzfläche richtig herunter!
- 3) gegebenenfalls müssen Sie einen seitlichen Ausschnitt erzeugen, um das Handrad der Sitzlehnenverstellung zu montieren. (In Frankreich wurden 95% aller Fahrzeuge ohne Sitzlehnenverstellung ausgeliefert!)

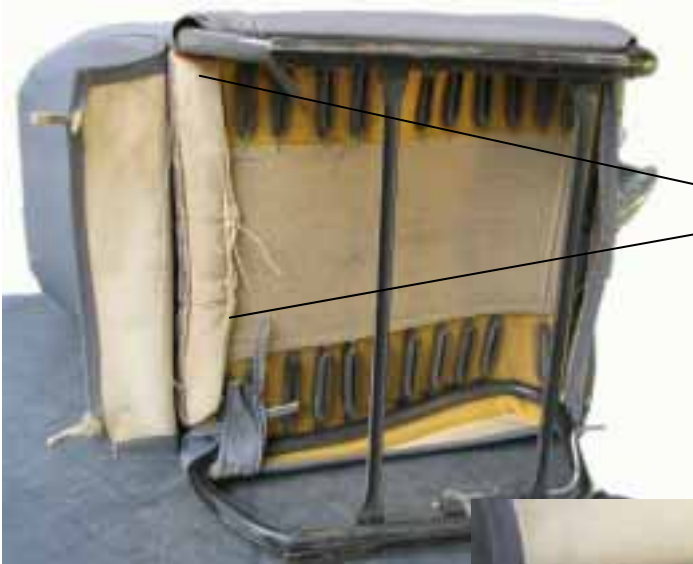
Der Jutebezug darf nicht verschlissen sein!

Hier ist der Jutebezug schon verschlissen, und die Sitzfläche hat sich gesenkt. (Durchgesessen)
Das darf nicht sein, da der Bezug sonst reißt!

Der Leinenbezug unter der Sitzfläche muss in Ordnung sein. Er darf nicht geweitet oder sogar seitlich eingerissen sein.

Die Sitzgummis müssen in Ordnung sein. Sollte der Jutebezug oder aber die Gummis defekt sein, senkt sich die Sitzfläche und es kommen zu starke Spannungen auf den neuen Bezug, der dann einreißen kann.

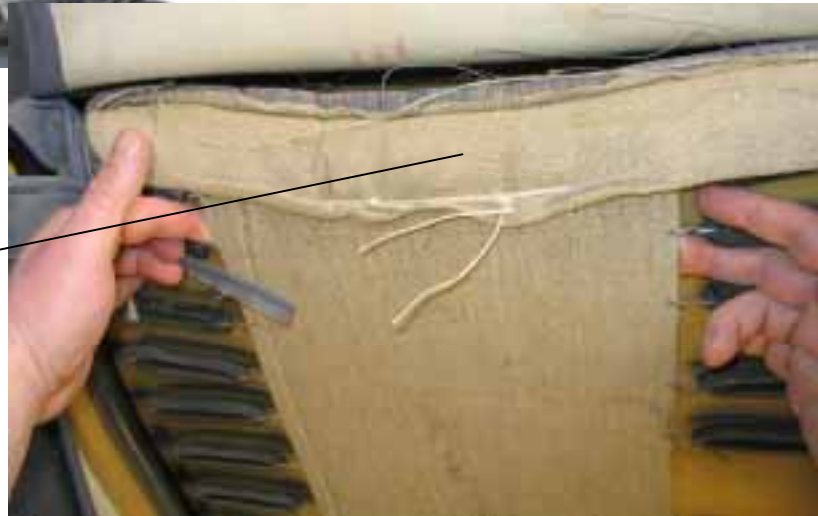
Sind die Gummis in Ordnung, oder fehlen welche, sind rissig? Unbedingt erneuern!
TIP: Wenn Sie zu den hinteren 10 Gummis zusätzlich einen Kabelbinder ziehen, erhalten Sie eine schöne straffere Sitzfläche!
